**Requalificação do espaço público: intervenção nos
logradouros do Bairro de Alvalade (Lisboa)**

Relatório de Estágio
Mestrado em Gestão do Território e Urbanismo

2015

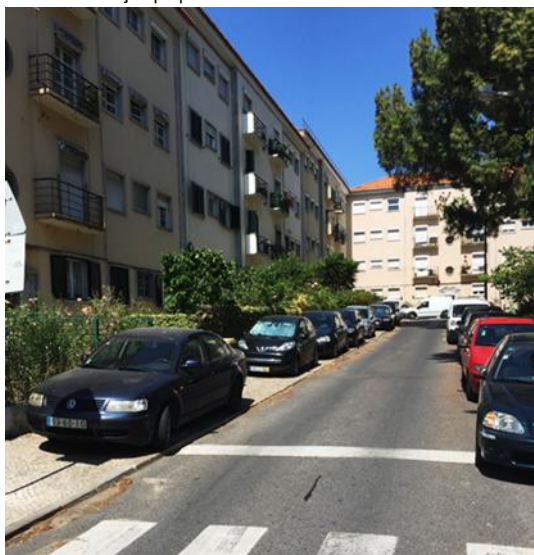
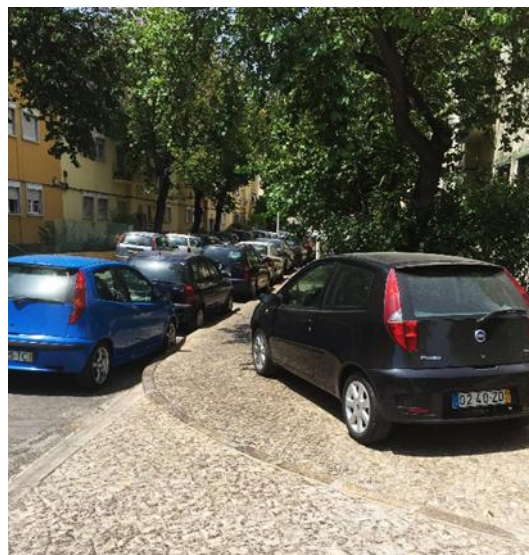
**Figura 28. Rua Bernarda de Lacerda (Célula 2):
estacionamento irregular**

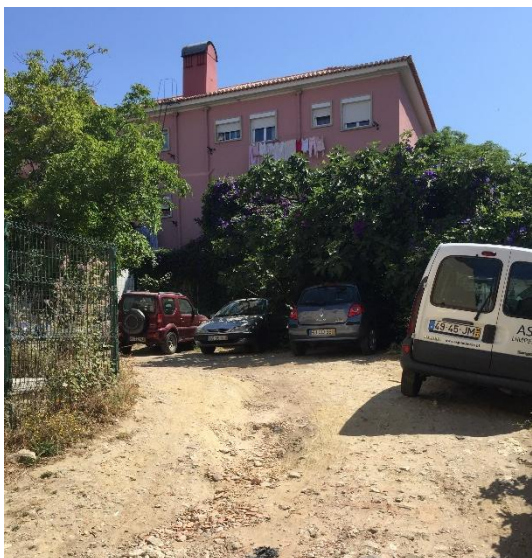
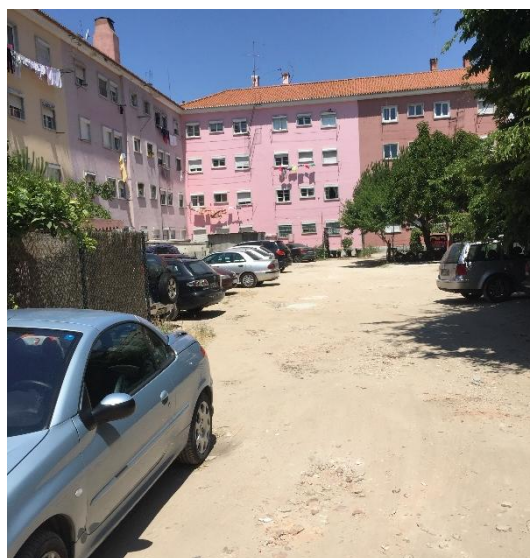
Figura 30. Logradouro poente da R. Antónia Pusich (Célula 1): estacionamento em logradouro

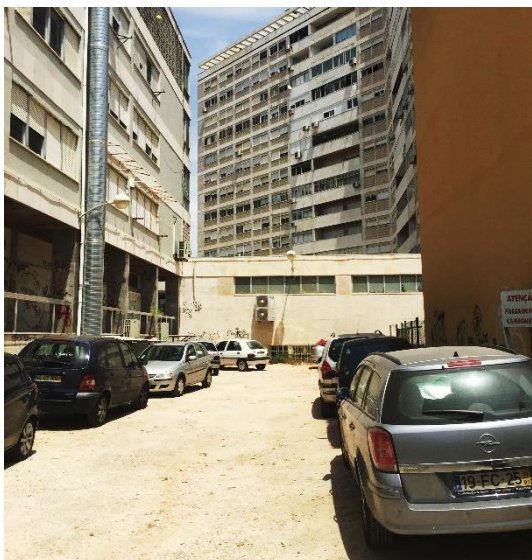
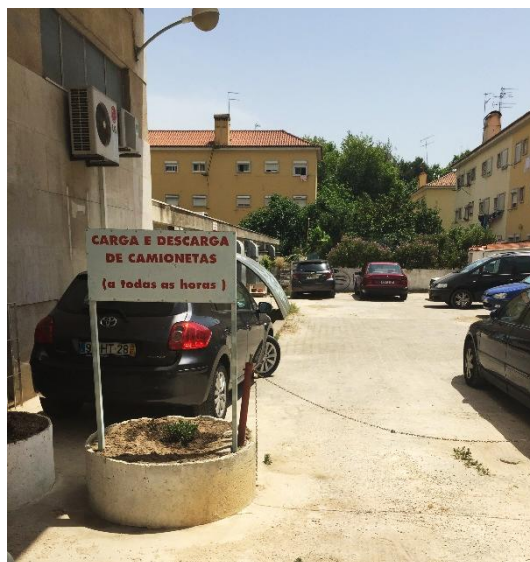
Figura 32. Logradouro nascente da R. Alberto de Oliveira (Célula 2): estacionamento em logradouro

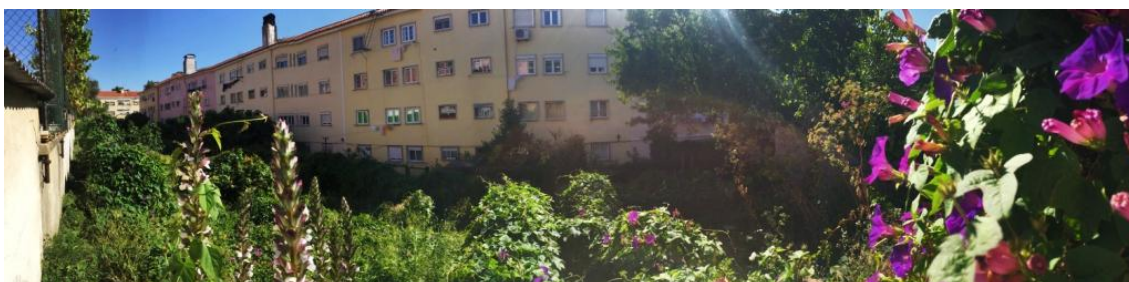
Outro problema importante de referir, e um dos grandes constrangimentos à circulação pedonal, diz respeito ao excesso de crescimento do material vegetal que se verifica na maioria dos logradouros (Figuras 37, 38 e 39). As causas para este problema, deve-se à apropriação privada destes terrenos com a implementação de vedações, que eram utilizados para a prática agrícola por parte dos primeiros residentes do bairro. Entretanto com o envelhecimento destes primeiros residentes, o abandono dos cultivos e a falta de limpeza tornou-se uma realidade e as vedações permaneceram, causando uma barreira para os moradores que estejam mais sensibilizados a querer manter estes espaços. No decorrer deste problema, surgem consequências graves para os residentes, como a proliferação de pragas animais e o risco de incêndios.

Figura 37. Logradouro nascente da Rua Afonso Lopes Vieira (Célula 1): acumulação de material vegetal

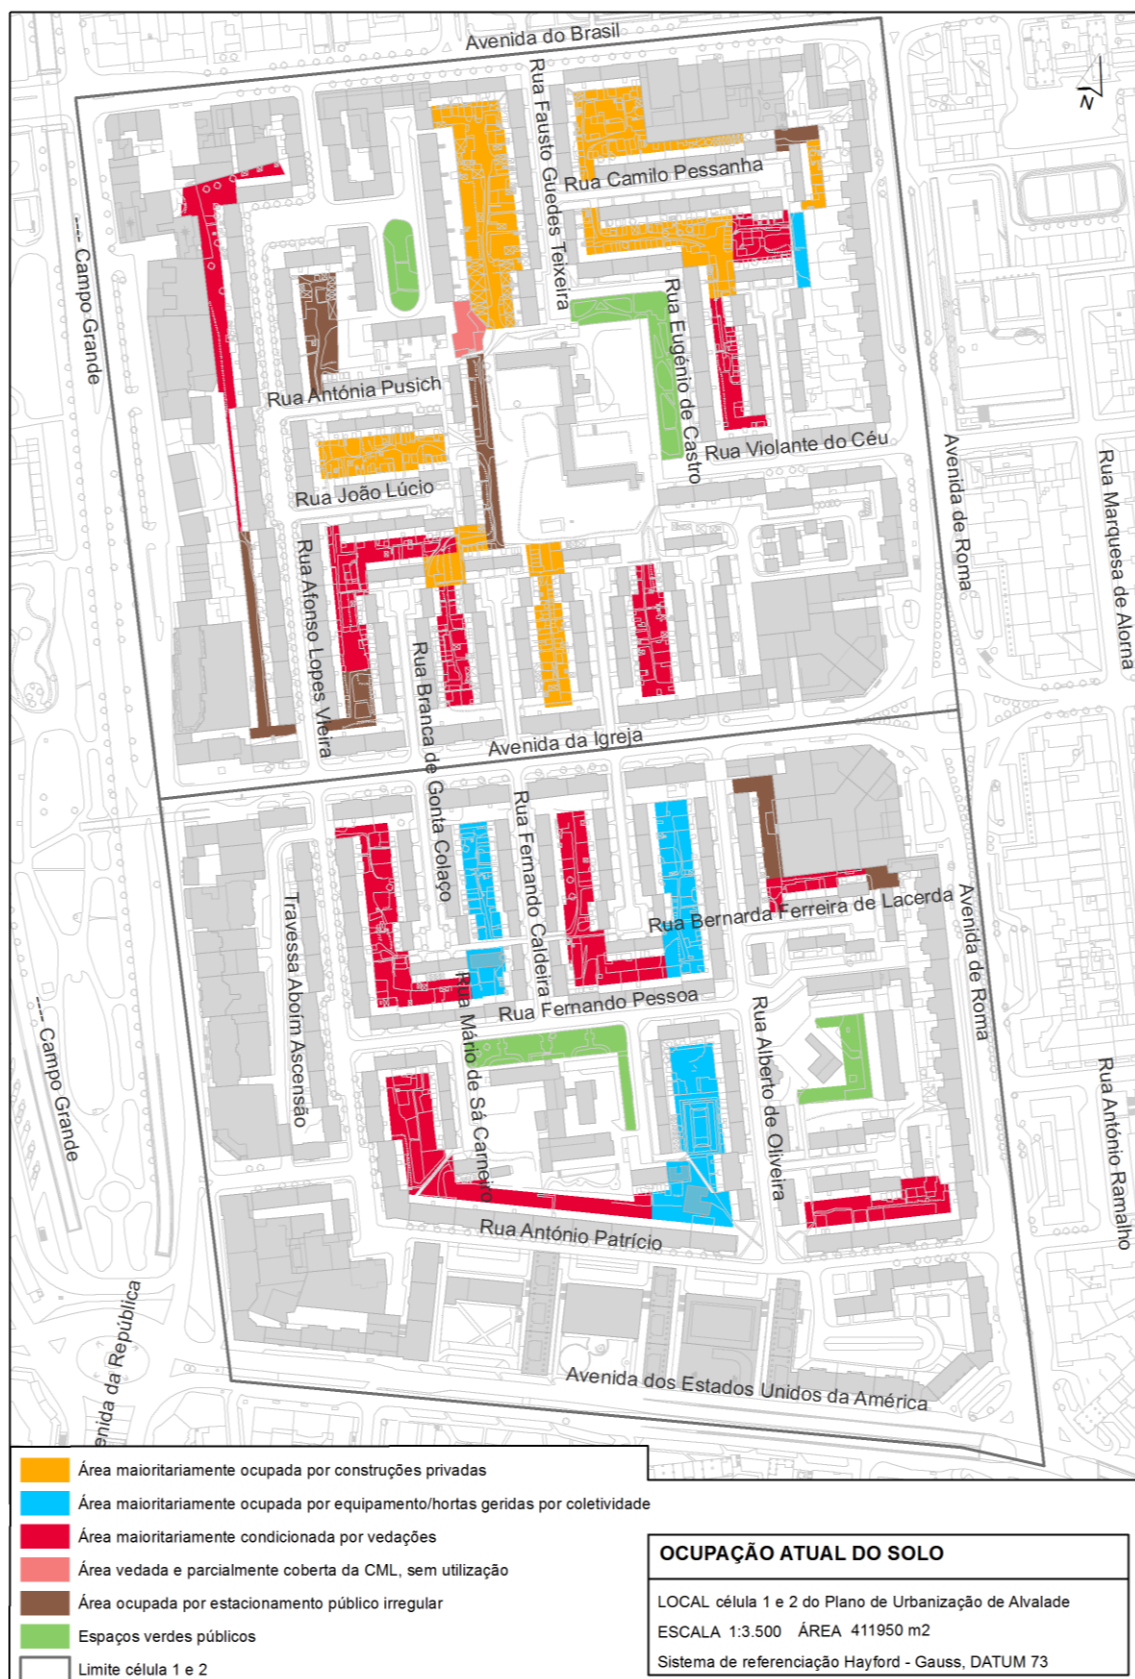
A partir da Figura 43 é possibilitado um melhor entendimento da ocupação atual dos logradouros, onde se verificam os maiores constrangimentos/situações que ocorrem nos logradouros das Células 1 e 2. São as ocupações irregulares que dominam os logradouros, com destaque para as áreas maioritariamente ocupadas por vedações e construções privadas.

Figura 43. Ocupação atual do solo

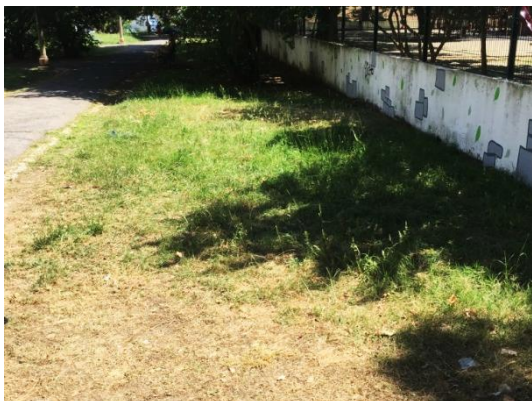
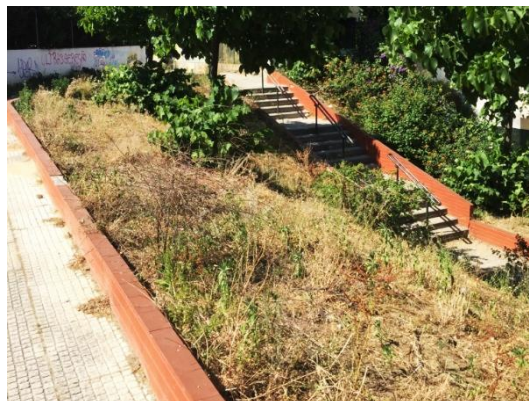
A última situação decorrente da falta de gestão e manutenção do espaço público analisado vai ao encontro da degradação dos espaços verdes existentes (Figuras 57, 58 e 59). Esta situação deve-se à transferência de competências da Câmara Municipal de Lisboa para a Junta de Freguesia de Alvalade, caracterizada por um processo conturbado, dominado pela falta de organização e de meios suficientes para prestar um serviço eficiente a estes espaços. Em consequência, estas situações provocam o afastamento dos utilizadores destes espaços, bem como uma perceção negativa do bairro e dos organismos públicos. Contudo, muitas situações de degradação dos espaços verdes, não podem ser atribuídas à Junta de Freguesia de Alvalade, já que esta recebeu muitos espaços para gerir com as condições que estes apresentam atualmente (Figura 60).

Figura 58. Canteiro na passagem entre a Rua Rosália de Castro e a Rua Alberto de Oliveira (Célula 1): degradação espaços verdes

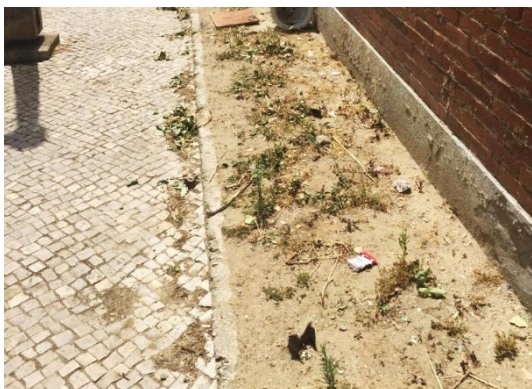
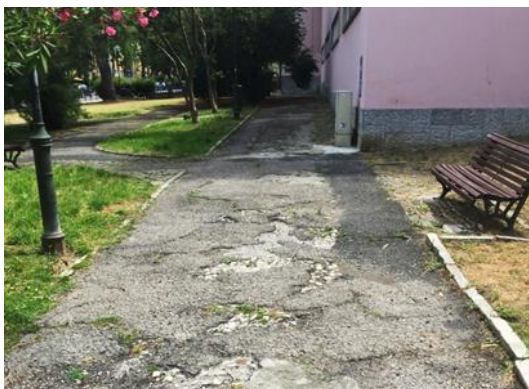
Figura 60. Percurso no jardim da Rua Fernando Pessoa (Célula 2): desgaste do pavimento

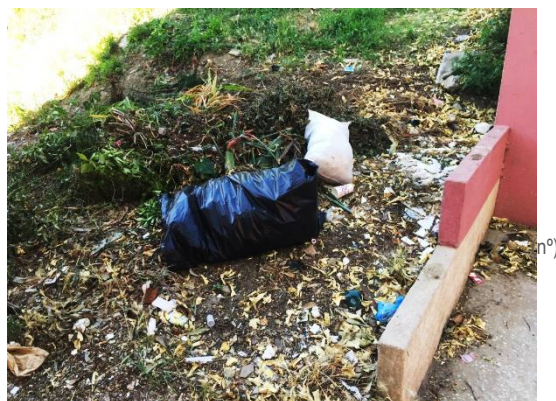
**Figura 68. Passagem entre a Rua João Lúcio
e Rua Branca de Gonta Colaço (Célula 1):
resíduos depositados indiscriminadamente**

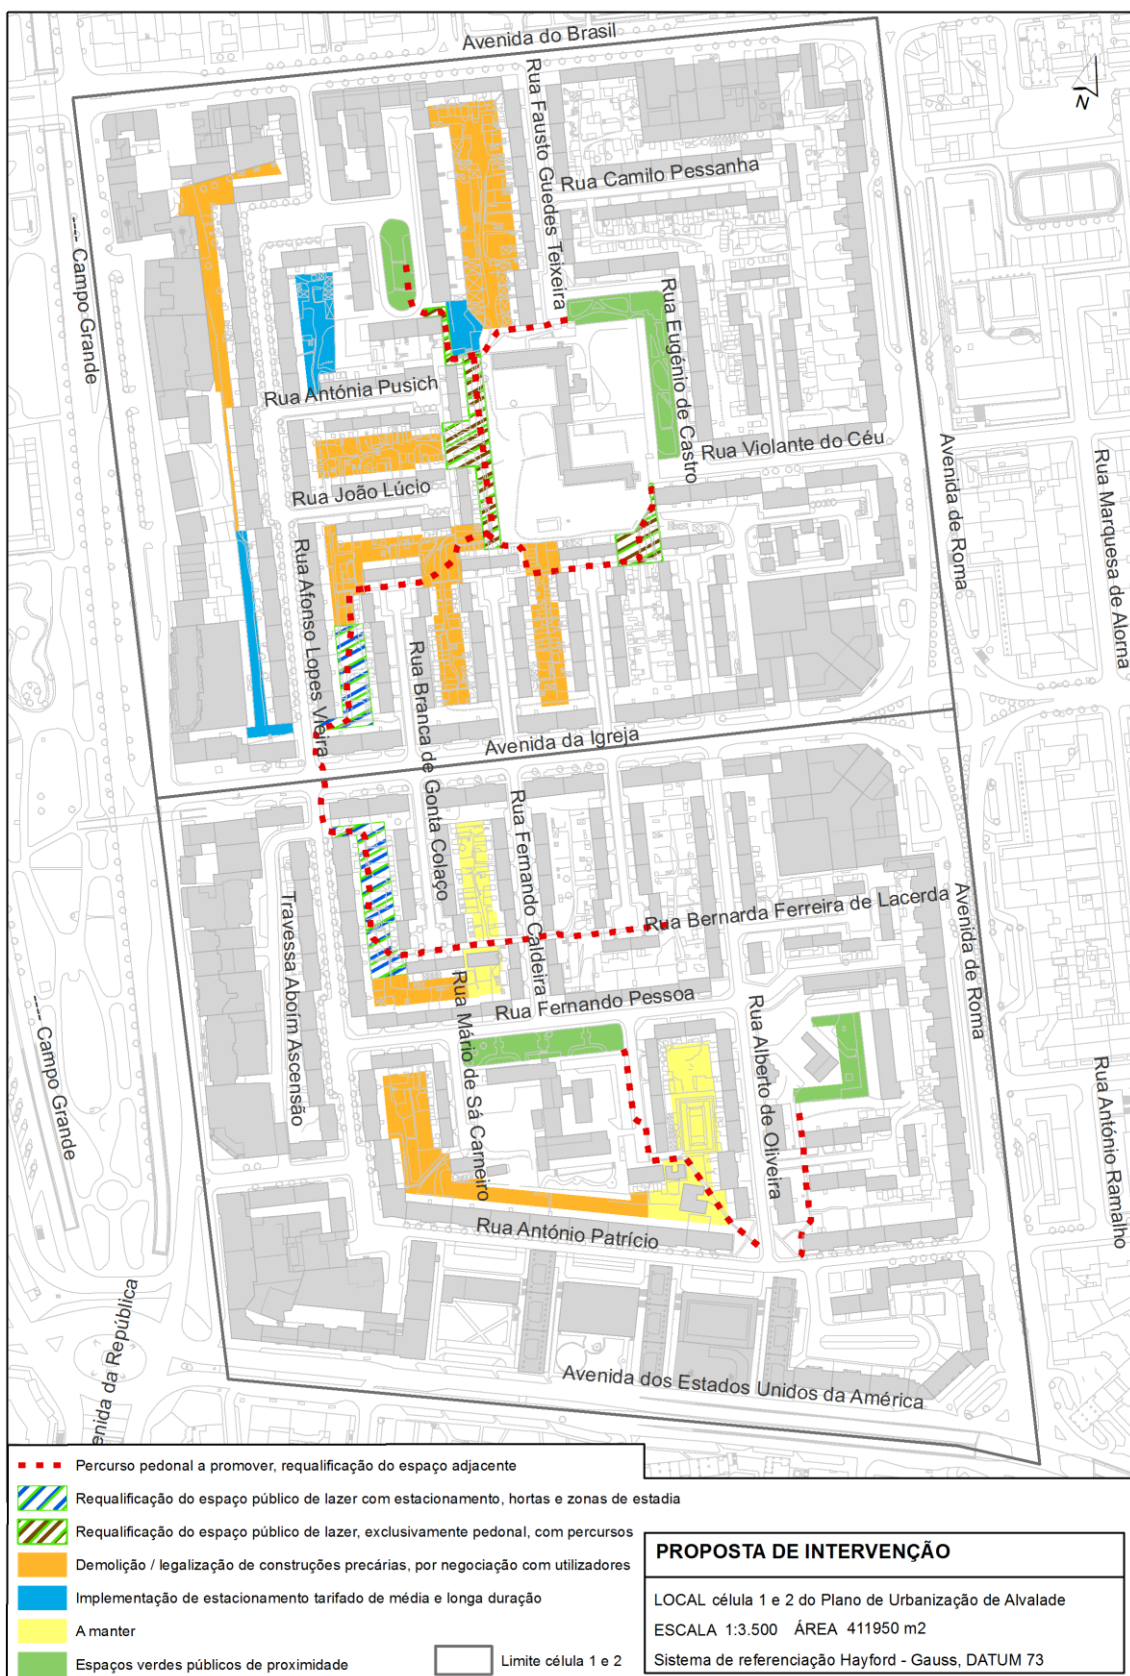
Devido à extensão da área de intervenção e a sua dispersão por diversos subespaços tornou-se necessário atribuir prioridades de intervenção a cada logradouro e definir um faseamento para as diferentes tarefas e ações, estudos, programas, empreitadas e obras.

Figura 83. Proposta de intervenção para as Células 1 e 2

2. Os dois logradouros com acesso pela Rua Afonso Lopes Vieira (Célula 1), com entradas localizadas frente a frente. É recomendado a implantação de estacionamento bem como áreas complementares de infiltração de águas e de aproveitamento hortícola (parcialmente existente);

5. Os logradouros maioritariamente ocupados por construções privadas, pelo estado de degradação, elevada quantidade de ocupações ilegais, ocorrência de atividades ilícitas e falta de segurança;

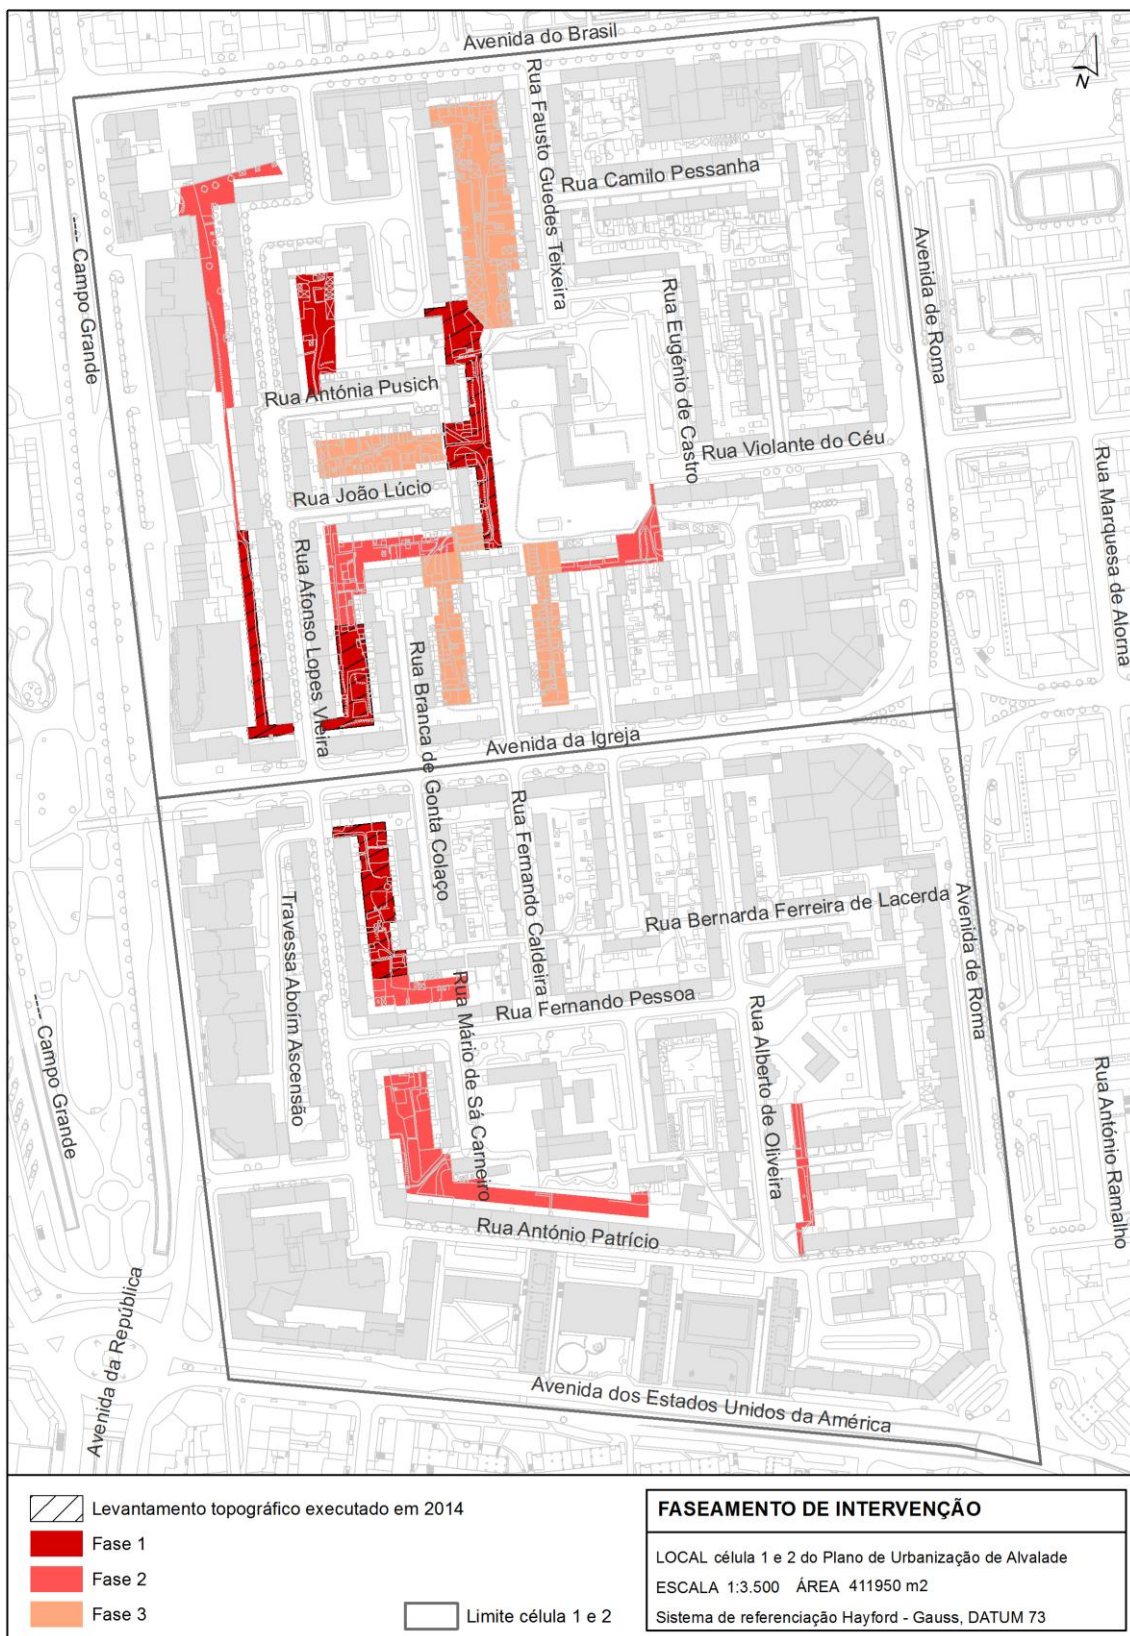
Para uma melhor perceção das prioridades de intervenção, a Figura 84 evidencia o faseamento das intervenções prioritárias.

Figura 84. Faseamento de intervenção para as Células 1 e 2
